A Capri la bellezza è ora custodita dai sensori di Axatel

■ Il Sentiero Krupp a Capri

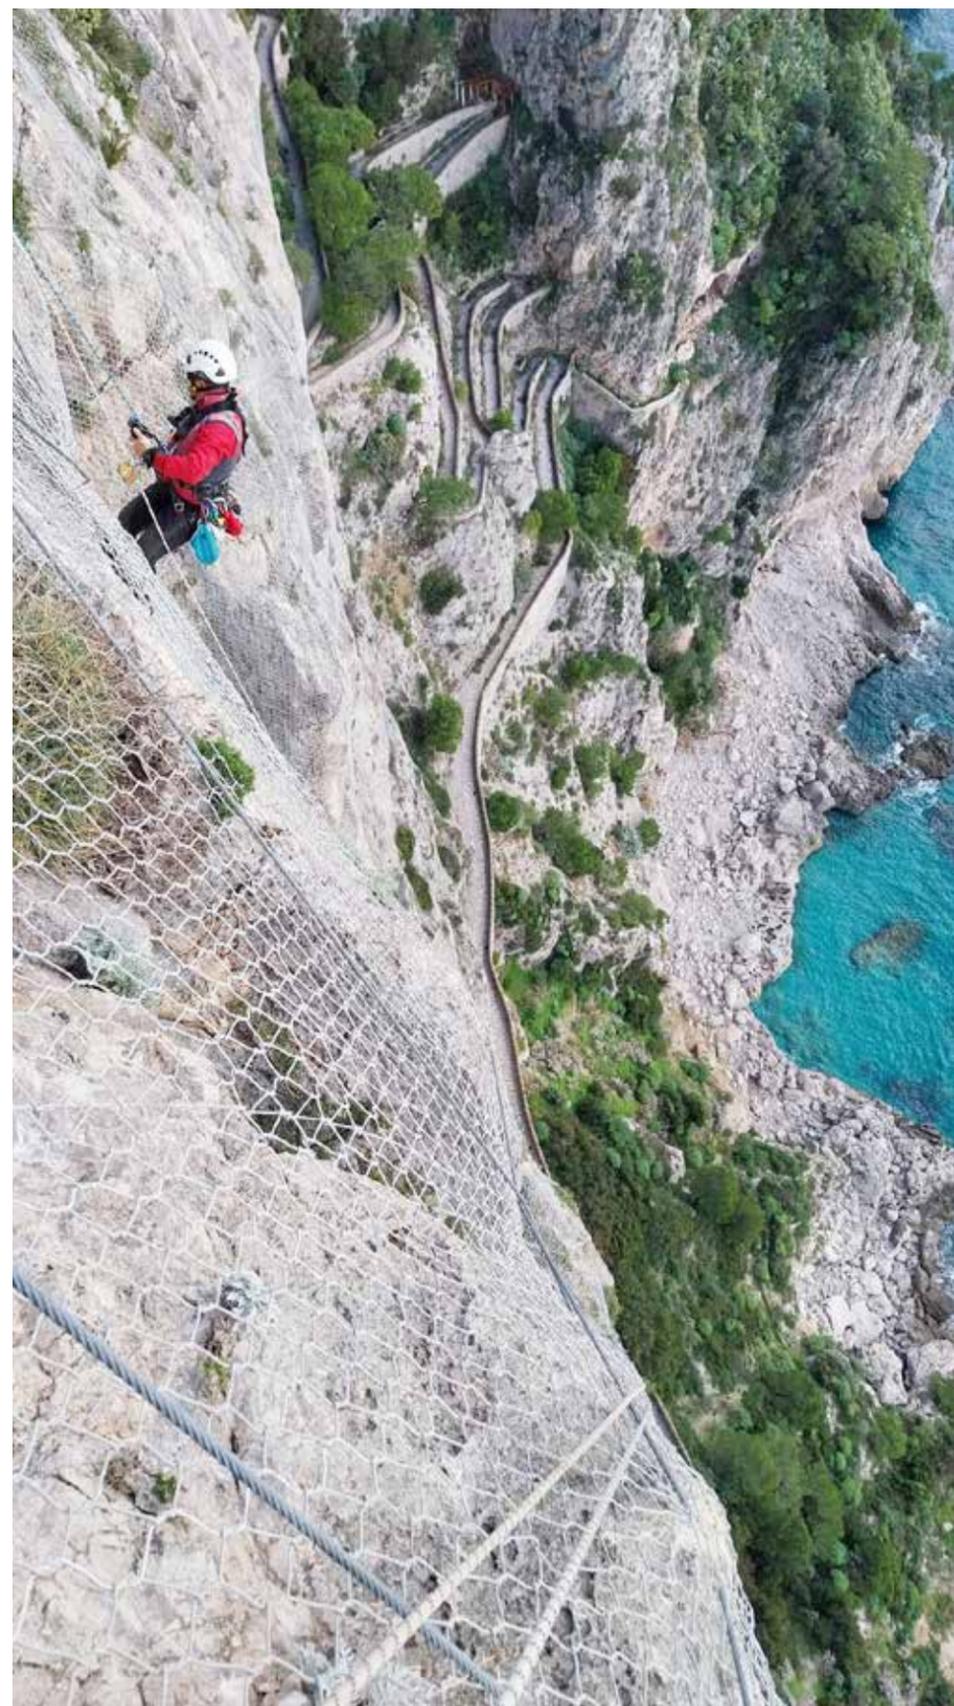
■ Intervento di installazione sensori sulle barriere paramassi

«I sensori che rilevano shock da urto, i distacchi e le fessure delle crepe sono completamente autonomi, non hanno bisogno di alimentazione elettrica e sono slegati dalla connettività di un operatore telefonico», spiega il manager vicentino, «utilizzano infatti il protocollo LoRaWAN che, per mezzo di un gateway installato a palo in campo, permette la raccolta dei dati dai sensori e la loro trasmissione, tramite router, ad una postazione di controllo remota. In questo caso, una sala di controllo nell'ambito dell'amministrazione e una, gemella, nella nostra sede. All'interno dei quadri elettrici alimentati da pannelli fotovoltaici, oltre agli apparati per la connettività verso la centrale di controllo remota è in funzione un sistema di automazione locale autonomo ed indipendente in grado di attuare gli opportuni scenari di intervento. In sala di controllo l'applicativo software permette la visualizzazione analitica e la gestione del monitoraggio presente sul campo, consentendo anche di effettuare azioni operative automatizzate o manuali».

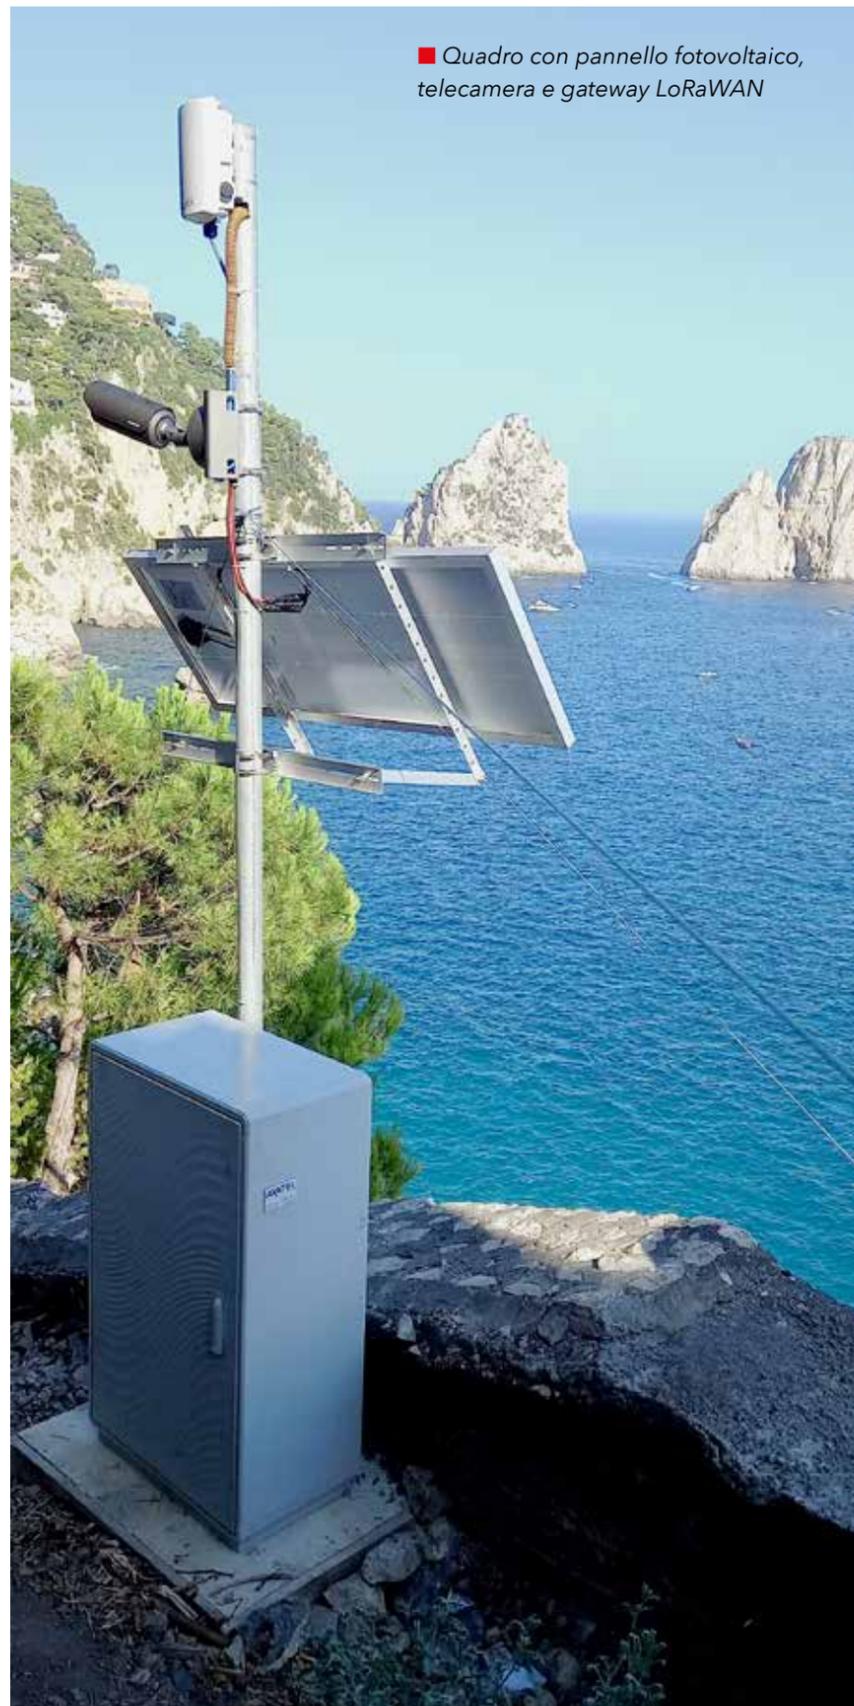
■ Quadro con pannello fotovoltaico, telecamera e gateway LoRaWAN

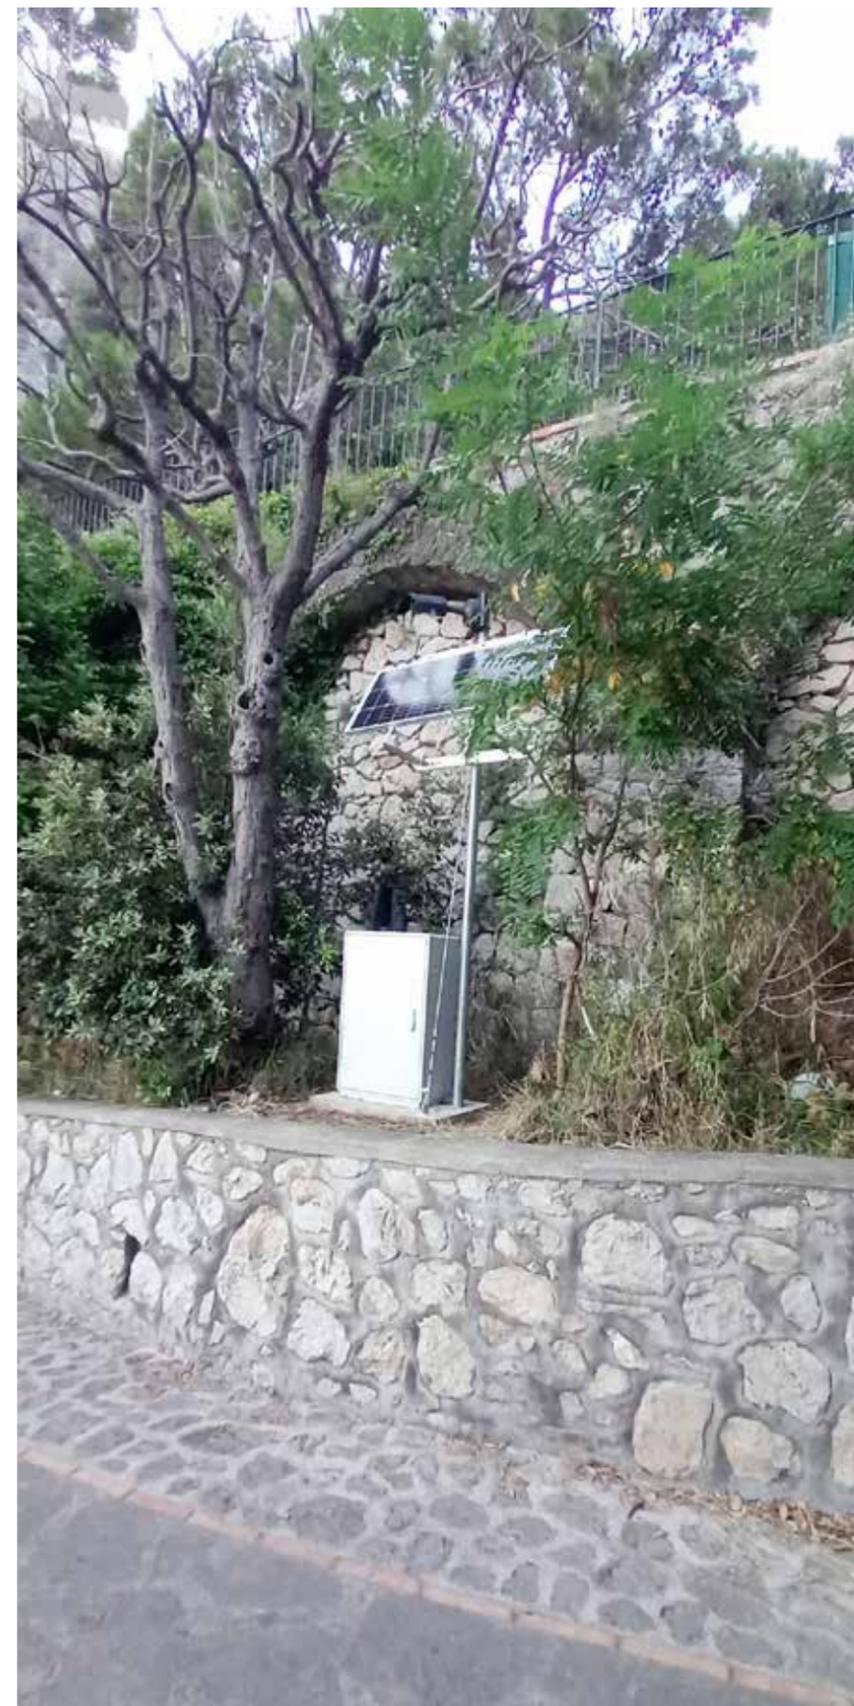
■ Il secondo dei tre quadri installati sul percorso
